ACTUACIONES A REALIZAR POR CODEUR PARA LA IMPERMEABILIZACIÓN Y ACONDICIONAMIENTO EN EL DEPÓSITO DE 20.000 m³

1. INTRODUCCION Y OBJETO.

En la presente Memoria se detallan los trabajos necesarios para la impermeabilización de los dos vasos que componen el depósito de 20.000 m³ que Codeur tiene en el “Cabezo Negro” del T.M. de Vera.

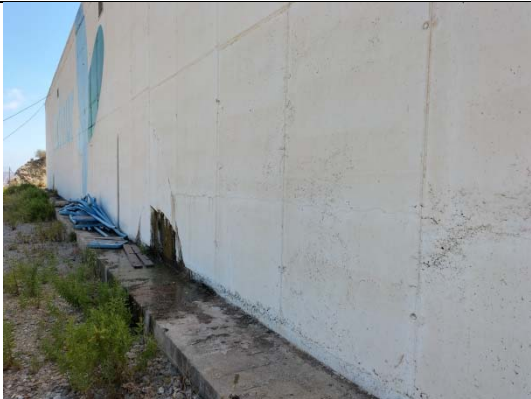
<p>Vista de la cara oeste del depósito donde se ve la vegetación y algunas fugas de agua</p>

Tras el vaciado del vaso y limpieza de fangos, y previo a las actuaciones de impermeabilización del mismo a ejecutar, se procederá al chorreo de la totalidad de la superficie a tratar, muros y losa, mediante el empleo de maquinaria de agua a alta presión, hasta conseguir un soporte sano, limpio y con el poro abierto que garantice la correcta adherencia del tratamiento a aplicar.

Finalmente, se llevará a cabo la impermeabilización completa del interior de los dos vasos mediante la aplicación en dos capas sucesivas y ortogonales de una membrana cementosa bicomponente sulfurresistente de alta elasticidad y flexibilidad, provisto de certificado de aptitud para su contacto con agua potable.

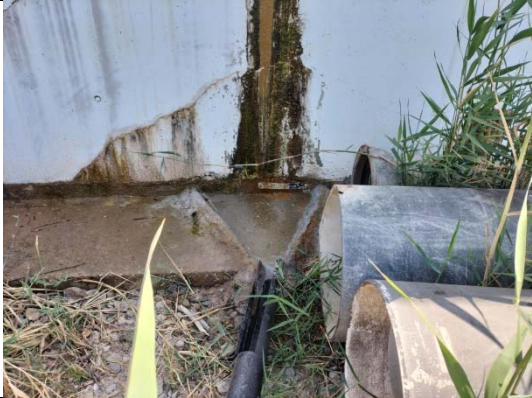
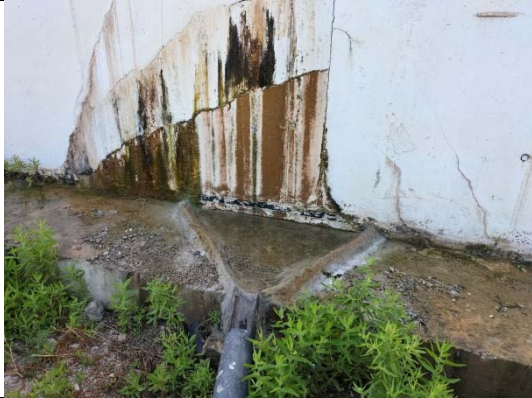
En visita realizada, se han podido observar un total de 42 fisuras de contracción (12 unidades en el vaso norte y 30 en el sur), se sellarán desde el interior con mortero de alta resistencia embebiendo una malla de fibra de vidrio.

<p>Vista de una fisura por donde actualmente se está filtrando el agua</p>	<p>Vista de una fisura por donde actualmente se está filtrando el agua</p>
