ACTUACIONES A REALIZAR POR CODEUR PARA LA IMPERMEABILIZACIÓN Y ACONDICIONAMIENTO EN EL DEPÓSITO DE 4.000 m³

1. INTRODUCCION Y OBJETO.

En la presente Memoria se detallan los trabajos necesarios para la impermeabilización de los dos vasos que componen el depósito de 4.000 m³ que Codeur tiene en el “Cabezo Largo” en Vera playa del T.M. de Vera.

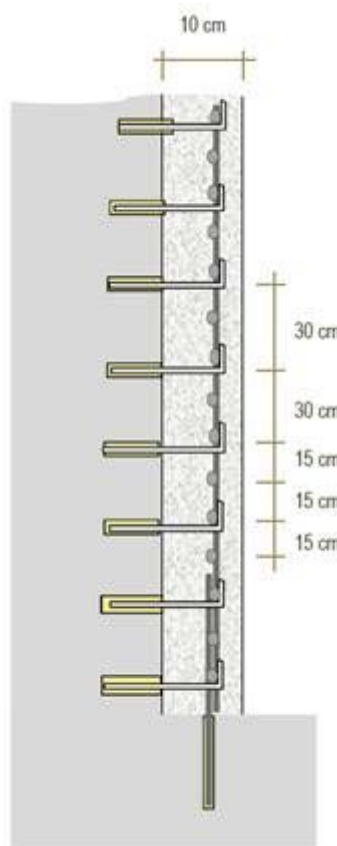
Detalle de recrecido cosido al muro existente mediante conectores en "L"

Se diseña un recrecido de los muros a base de micro hormigón proyectado en vía húmeda con un espesor máximo de 10 cm armado con una malla de 15x15 cm de $\varnothing 8$ mm. Este recrecido va cosido y conectado a los muros existentes mediante anclajes en "L" de barras de $\varnothing 8$ mm. con resina epoxi tixotrópica inyectada, dispuestos con una densidad de 1 anclaje cada 30 cm, tanto en vertical como en horizontal, resultando un total de 6.400 anclajes. El recrecido se une a la losa de cimentación mediante conectores de barras de $\varnothing 8$ mm., 1 cada 30 cm, tomados con epoxi autonivelante, en prolongación recta y solapados a la malla de recrecido (400 conectores).

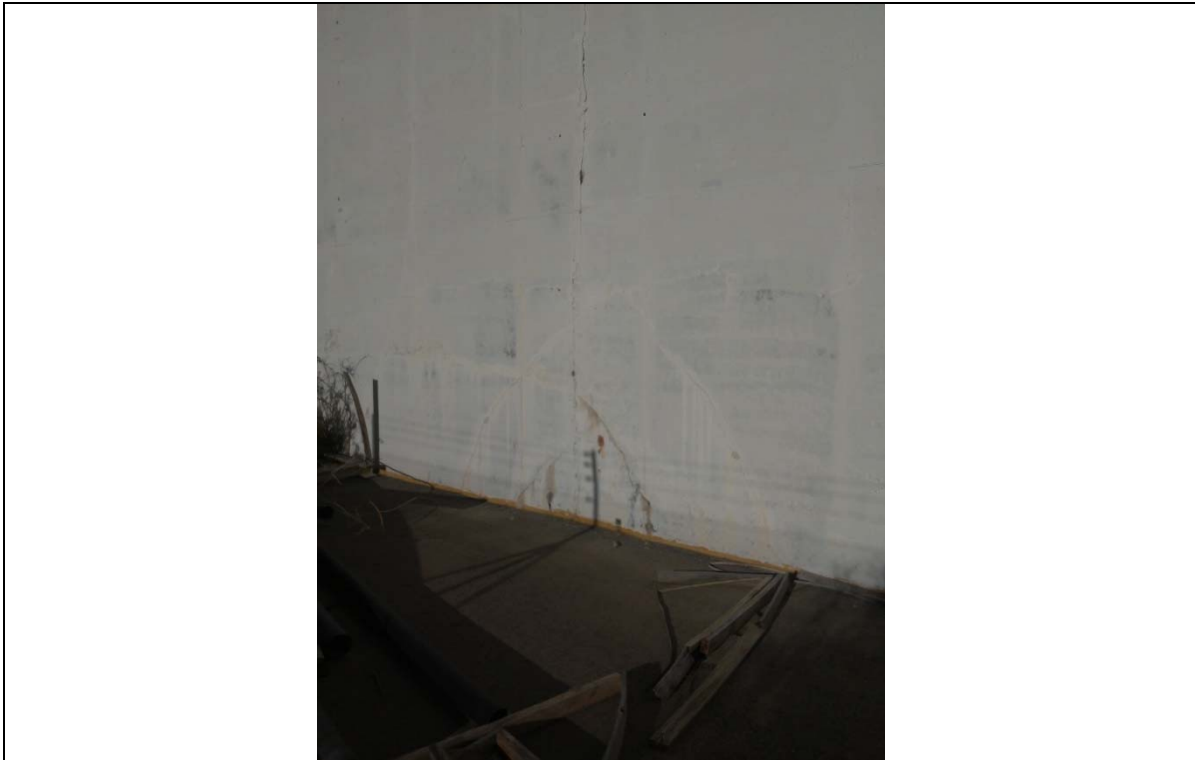
En visita realizada, tras ser llenado el depósito, se pudieron observar un total de 25 fisuras de contracción visibles desde el exterior por donde, en mayor o menor medida se percibió una fuga de agua. De estas fisuras de contracción, un total de diez dan agua al exterior de forma evidente.

Vista exterior de una de las fisuras

La solución adoptada es la de impermeabilizar los dos vasos del depósito mediante el adosado interior a los muros perimetrales de un nuevo muro de hormigón armado, es decir, un recrecido de su sección por el interior.

Finalmente se llevará a cabo la impermeabilización completa del interior de los dos vasos mediante la aplicación en dos capas sucesivas y ortogonales de una membrana cementosa bicomponente de alta elasticidad y flexibilidad, provista de certificado de aptitud para su contacto con agua potable. Este tratamiento se aplicará a muros, losa y pilares de ambos vasos.

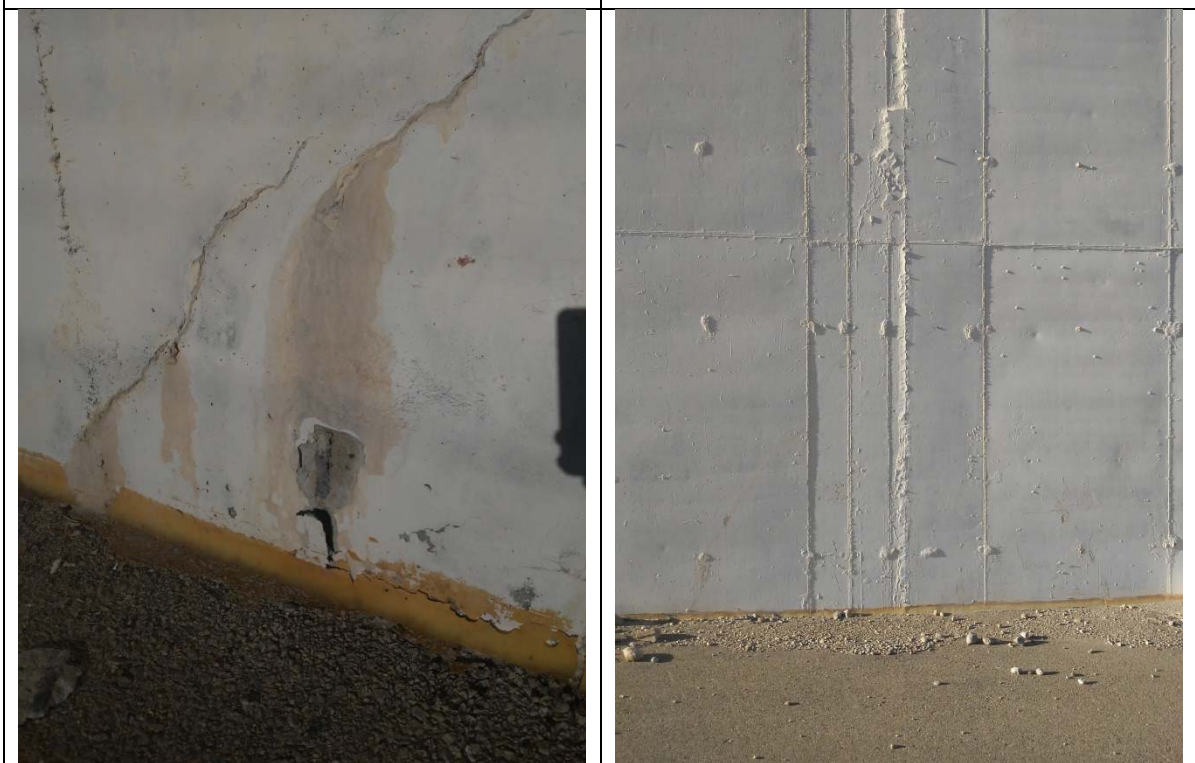
Vista de una fisura por donde actualmente "escapa" el agua
